Saale-Brücke in Alsleben

Fotos von der Sanierung der Überbaukonstruktion der Hauptstrombrücke (Zweigelenkbogen)

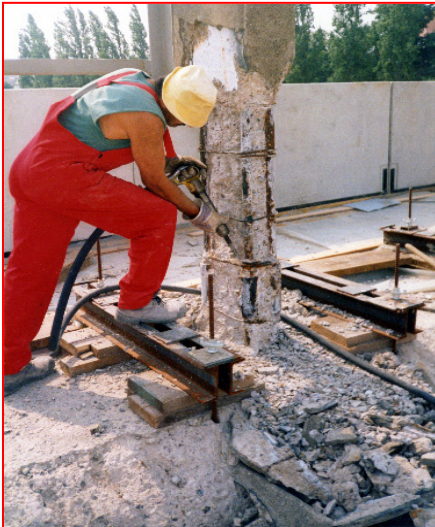
Schadensmerkmale waren: Risse und Abplatzungen in der Spritzbetonschale sowie im Konstruktionsbeton, starke Durchfeuchtungen und freiliegende korrodierte Bewehrung.

Abtrag loser Teile der Altmörtelschale und des Konstruktionsbetons mittels Stemmen mit leichtem Handgerät und nachträglichem Strahlen mit festen Strahlgut
